Technisches Bulletin TB - 0109

Betr.: Gerissener Zylinder

Betroffen: Alle zwischen 1985 und heute produzierten Anhängerarbeitsbühnen 120

Vorgeschriebene Sicherheitsüberprüfung - 120M/H/T

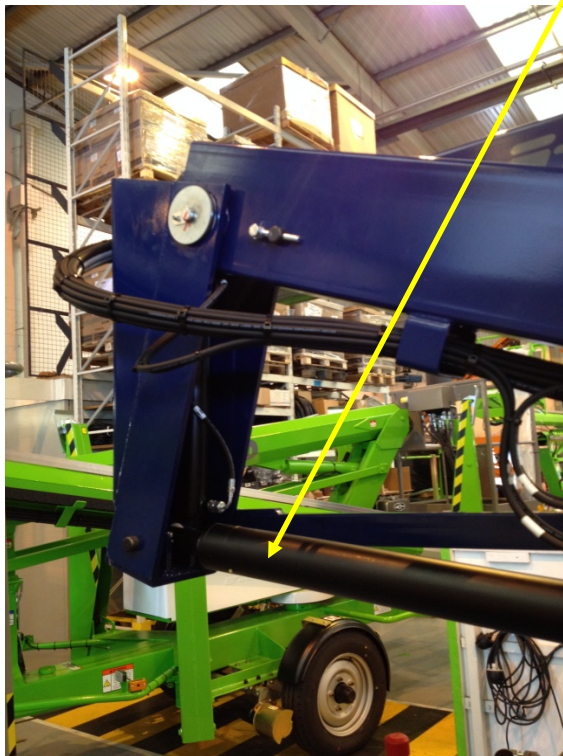
Abb. 1.

Es wurde erkannt, dass im Verlaufe der Zeit Hubzylinder 2 (Abb. 1) unter Materialermüdung im Bereich des Achsdrehpunktes (Abb. 3) leiden kann. Nach unseren Erkenntnissen gibt es eine Anzahl von Faktoren, die zu dieser Materialermüdung führen können, wie Vibrationen während des Straßentransports, Fehlen einer Transportsicherung oder Anschlagen der Maschinenstruktur.

Position des Zylinders:
