Teknisk Bulletin TB - 0109

Till : Alla Ägare till Släpmonterade 120-Maskiner
Från: Malcolm North
Datum: 26/06/2014
Vår Ref TB- 0109
Ämne: Spricka Cylinder
Gäller: Alla Släpmonterade 120-Maskiner tillverkade efter 1985

Obligatorisk Säkerhetskontroll – 120M/H/T

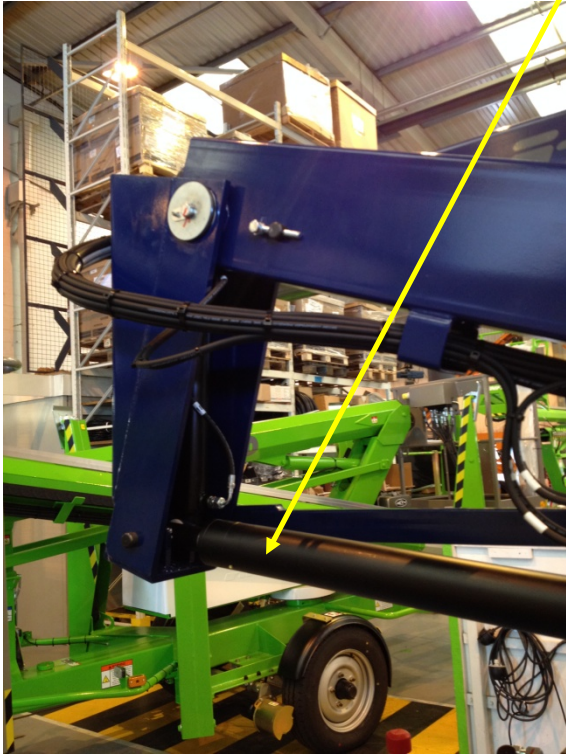
Bild 1.

Det har visat sig att lyftcylinder 2 (bild 1) kan lida av försvagat material vid pinnbultens hål (bild3). Våra undersökningar har visat att det finns flera möjliga orsaker till denna materialförsvagning, till exempel vibrationer under vägtransport, för klen åtdragning av bomrörelsens stopp och slag mot strukturen.

Cylinderplacering:

I ljuset av detta, rekommenderas att förutom kontrollerna varje dag/vecka/månad, det genast genomförs en extra inspektion av denna cylinder. Det kan genomföras en visuell inspektion på den utstickande ändens yta, och sedan på ytan i botten genom att köra ut den aktuella cylindern till full längd. Om den målade ytan vid inspektion inte uppvisar sprickor, är inte ytterligare åtgärder nödvändiga. Om lacken visar tecken på sprickor, bör färgen avlägsnas för att göra en närmare inspektion av den kromade kolven.

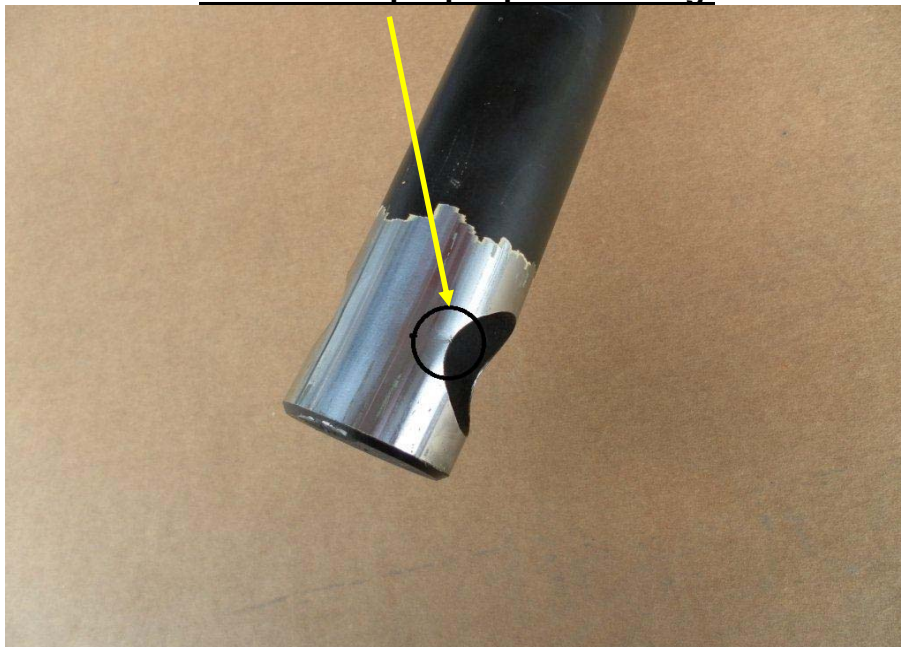
Bild 3. Exempel på sprickbildning:

En cylinder som visar tecken på sprickbildning bör omedelbart bytas ut och maskinen genomgå ett lyft-test.
