## **Biuletyn Techniczny TB - 0109**

**Nasz znak** TB- 0109

**Dotyczy:** Pękający siłownik

### **Obowiązkowa kontrola bezpieczeństwa – 120M/H/T**

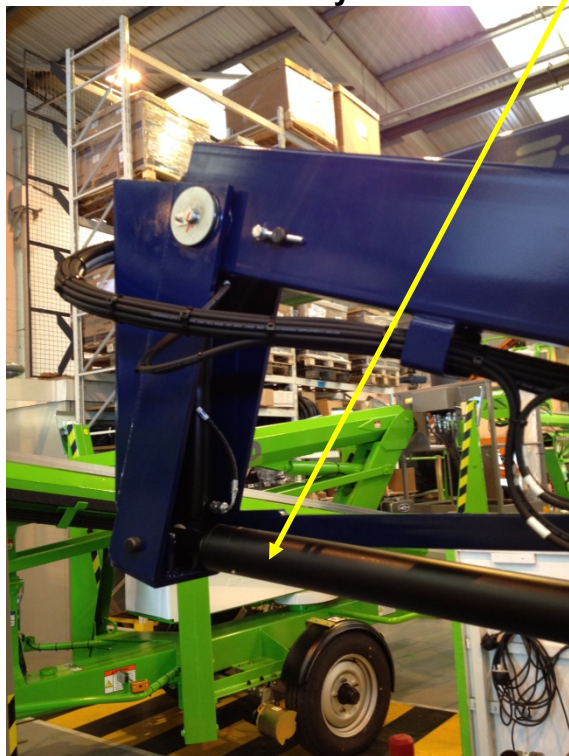
Rys. 1.

Stwierdzono, że wraz z upływem czasu w siłowniku podnoszenia 2 (rys.1) może wystąpić zmęczenie materiału w miejscu obrotu sworznia wału (rys.3). Nasze badania wskazują szereg potencjalnych czynników, które mogą wpływać na rozwój tego zmęczenia, takie jak drgania w czasie transportu drogowego, brak zacisku transportowego wysięgnika oraz uderzenia w konstrukcję maszyny.

### Lokalizacja silownika:

W tym świetle zalecane jest natychmiastowe wykonanie dodatkowo, oprócz przeglądów codziennych/cotygodniowych/comiesięcznych kontroli wzrokowej siłownika. Należy wzrokowo skontrolować pozostałą część górnej powierzchni siłownika, a następnie ponownie dolną powierzchnię, poprzez wysunięcie stwarzającego problem siłownika na pełną wysokość. Jeżeli w czasie kontroli nie zostaną stwierdzone pęknięcia malowanej powierzchni nie ma potrzeby podejmowania dodatkowych działań. Jeżeli na powierzchni malowanej widoczne są ślady pęknięć, wówczas wymagane będzie usunięcie farby celem wykonania dokładniejszego przeglądu chromowanego wału.

**Wszystkie siłowniki, w których stwierdzono oznaki pęknięć powinny zostać natychmiast wymienione, a maszyna poddana próbom obciążenia.**

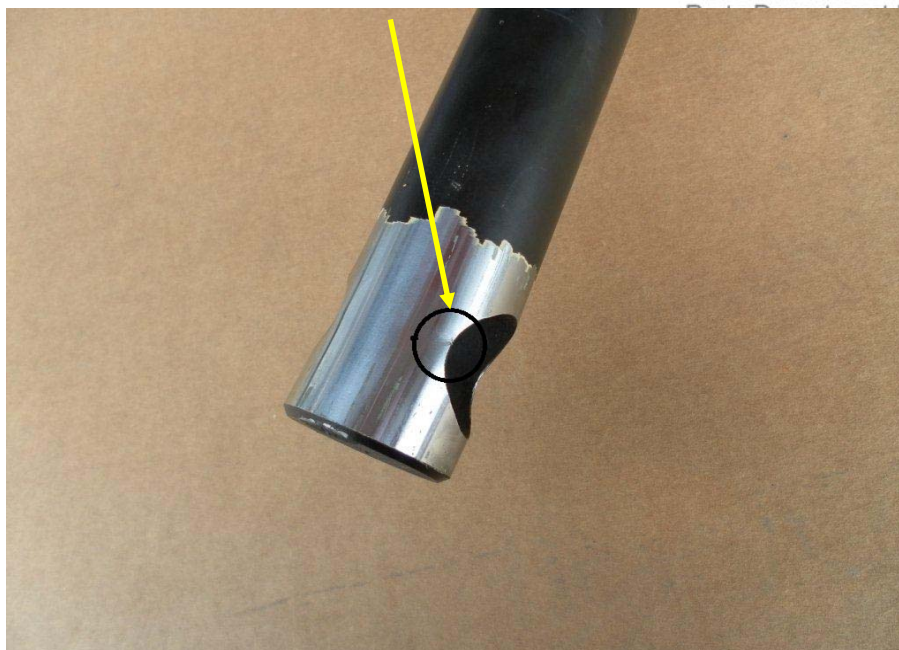
### Rys. 3. Przykład pęknięcia:
