Teknisk bulletin: - TB0118

Til: Maskinejere efter serienummer
Kopi til: Niftylift Service Department
Fra: Daniel Rance
Dato: 18. maj 2016
Vores ref: TB0118
Ang: Obligatorisk eftersyn

Berørte maskiner: HR28 (Alle effektvarianter og lande)

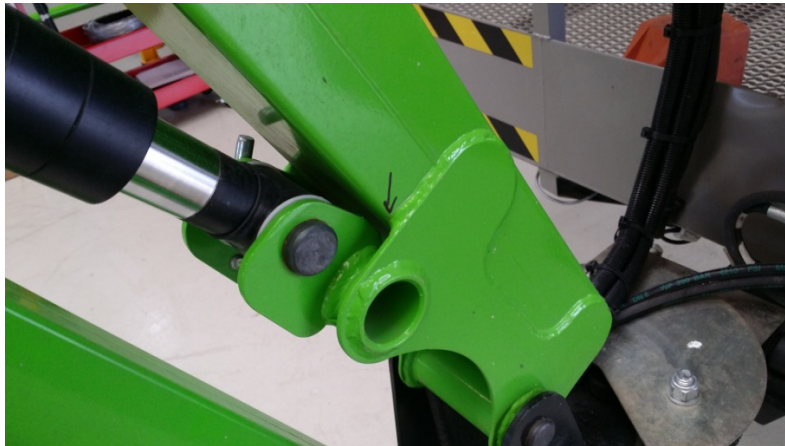
Figur 1

Det er blevet fastslået, at P26732 øvre flyboom-produktet, der anvendes på Niftylift HR28 muligvis lider af træthed tæt på, hvor udlæggerløfteren sidder.

Alle HR28-maskiner skal efterses øjeblikkeligt for at fastslå, om komponenten er begyndt at revne. Stedet på maskinen vises på figur 1, og et eksempel på en revne vises på figur 2 på side 2.

Hvis der viser sig at være en revne i flyboomens lakering, skal maskinen straks tages ud af drift.

Hvis der ikke er tegn på revner, kan maskinen fortsat anvendes. Eftersyn af dette sted skal gentages ugentlig foruden de normale daglige/ugentlige/månedlige eftersyn som anført i maskinens betjeningsvejledning.

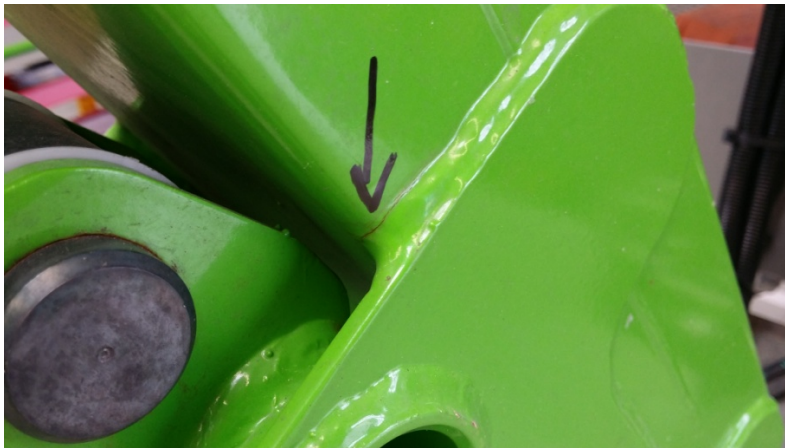
Figur 2

Vores konklusion er, at denne komponent kan revne, og hvis der ikke gøres noget ved det, kan der føre til strukturelt svigt. Udvendige belastninger, når maskinen ikke er i brug, frembragt af slag fra kurven, eller hvis kurven ikke understøttes under transport kan sætte fart i forringelse af komponenten.

Hvis der på et senere tidspunkt findes revner, skal maskinen tages ud af drift.
