## Технический бюллетень ТВ - 0109

**Re:** Трещина в цилиндре

**К чему относится:** Все модели серии 120 для установки на прицеп, выпущенные с 1985 года по настоящее время

### Обязательная проверка на безопасность – 120М/Н/Т

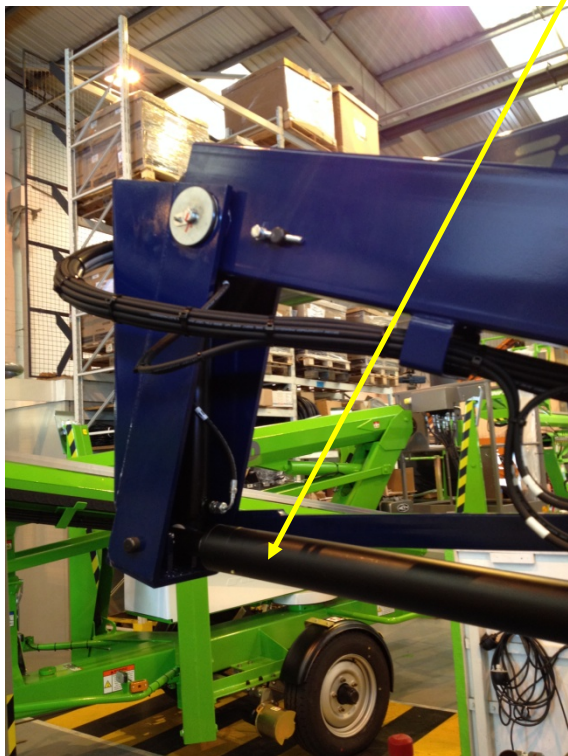
Рис. 1.

Обнаружено, что со временем подъемный цилиндр 2 (рис. 1) может пострадать от усталости материала вокруг точки поворота штока (рис. 3). Наши находки указывают на ряд потенциальных факторов, которые могут внести вклад в появление усталости – вибрация от дорожного транспорта, недостаточно жесткое закрепление стрелы в транспортном положении и удар по конструкции машины.

### Расположение цилиндра:

В свете этого рекомендуем в дополнение к ежедневным / еженедельным / ежемесячным проверкам незамедлительно провести дополнительный визуальный осмотр цилиндра. Верхнюю поверхность цилиндра можно осмотреть в положении покоя, затем для осмотра нижней поверхности выдвиньте нужный цилиндр на всю длину. Если увидите, что поверхность краски не потрескалась, то не требуется никаких дальнейших действий. Если на краске есть признаки растрескивания, то для более близкого осмотра хромового штока придется снять краску.

Любые цилиндры с признаками образования трещин необходимо немедленно заменить и провести испытания машины под нагрузкой.

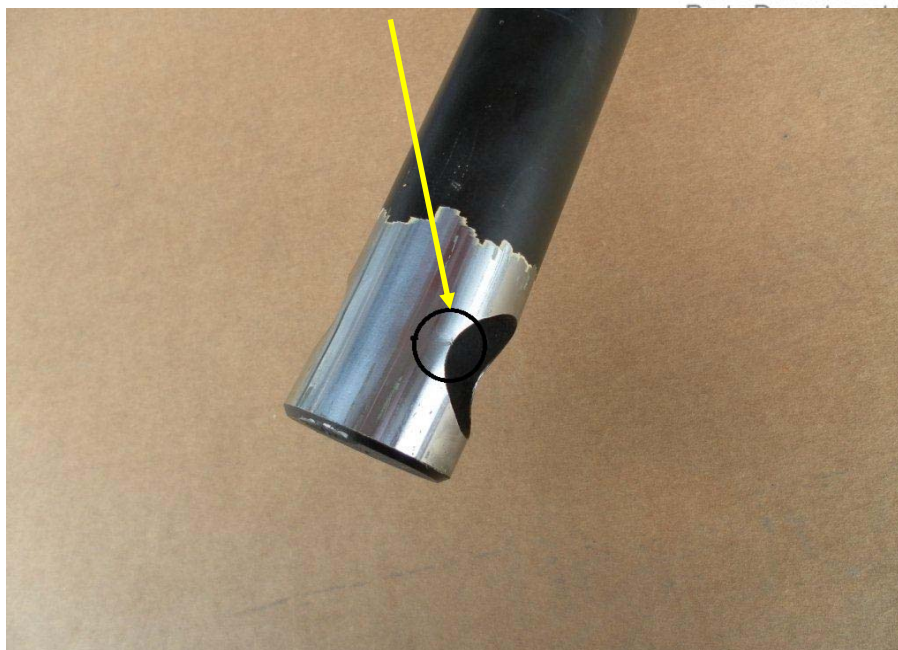
### Рис 3. Пример трещины:
