Teknisk Bulletin: - TB0118

Till: Ägare till maskiner med vissa serienummer
CC: Niftylift Serviceavdelning
Från: Daniel Rance
Datum: 18 Maj 2016
Vår Ref: TB0118
Ämne: Obligatorisk Kontroll

Berörda maskiner: HR28 (Alla driftvarianter och länder)

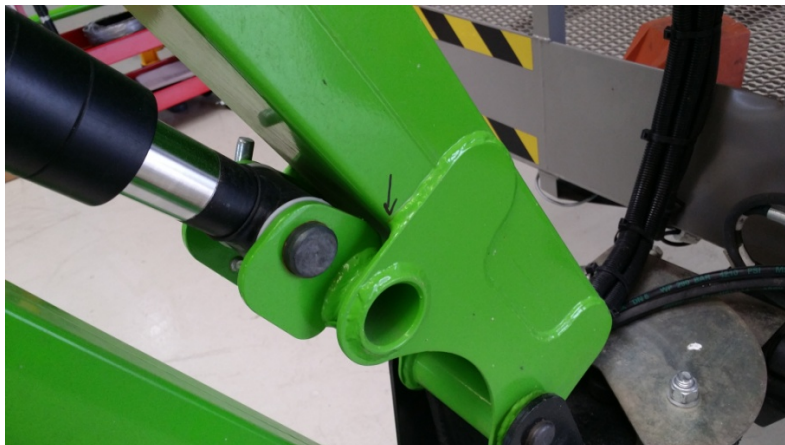
Bild 1

Det har visat sig att den Övre Lyftbommen P26732 som används på Niftylift HR28 kan drabbas av materialutmattning vid cylinderns fästpunkt.

Alla HR28-maskiner måste genast genomgå kontroll för att se om denna komponent visar tecken på sprickbildning. Den exakta punkten på maskinen framgår av Bild 1, och ett exempel på sprickbildning visas på bild 2, på Sida 2.

Om sprickbildning upptäcks i lyftbommens lack, måste maskinen omedelbart tas ur bruk.

Om maskinen inte uppvisar några tecken på sprickbildningar, kan den fortsätta att användas. Denna kontroll måste upprepas varje vecka, och läggas till i de föreskrivna kontroller för varje dag/vecka/månad som uppges i Handboken.

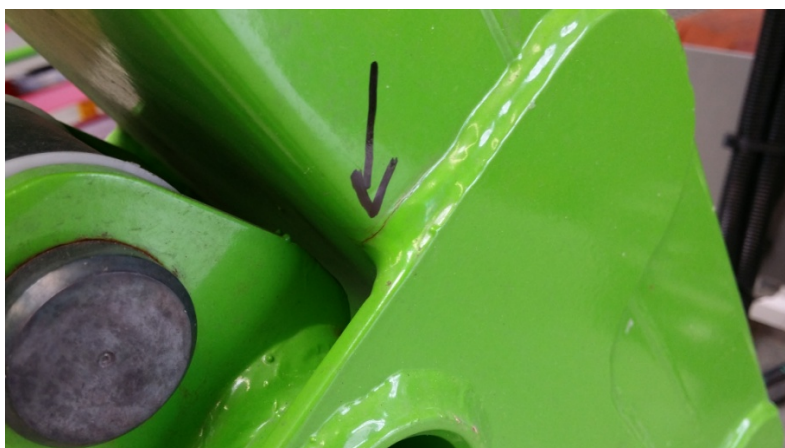
Bild 2

Vi har funnit att denna komponent kan få sprickbildningar, och om detta inte åtgärdas, skulle detta kunna leda till ett brott i strukturen. Externa påfrestningar då maskinen inte är i bruk, till exempel att korgen slår emot någonstans, eller att korgen inte lagts ned helt mot stöd vid transport, kan påskynda denna komponents förslitning.

Om någon sprickbildning skulle upptäckas vid en senare kontroll, måste maskinen tas ur bruk.
