## Technisch bulletin: - TB0118

**Re: Verplichte inspectie**

### **Getroffen machines: HR28 (Alle voedingsvarianten en landen)**

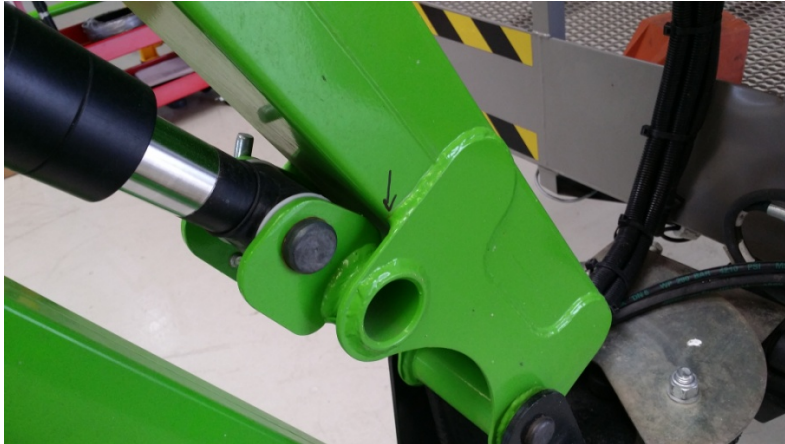
**Afbeelding 1**

Er is ontdekt dat fabricage van de bovenste hoogwerker P26732 die op de Niftylift HR28 wordt gebruikt last kan hebben van metaalmoeheid vlakbij de locatie waar de ram wordt opgepikt.

Alle HR28 machines moeten onmiddellijk worden geïnspecteerd om erachter te komen of het onderdeel is begonnen met barsten. In afbeelding 1 wordt de locatie op de machine aangegeven, en in Afbeelding 2 op pagina 2 staat een voorbeeld van een barst.

**Als er in de verlaag van de hoogwerker een barst wordt ontdekt dan moet de machine direct buiten gebruik worden gesteld.**

De machine kan in gebruik blijven als er geen barsten zijn. De inspectie van deze locatie moet elke week worden uitgevoerd naast de normale dagelijkse/wekelijkse/maandelijke inspecties zoals gespecificeerd in de gebruiksaanwijzing van de machine.

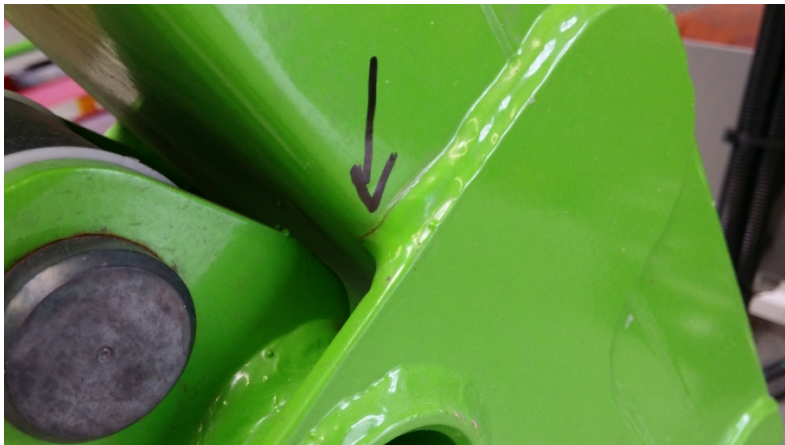
**Afbeelding 2**

Ons onderzoek geeft aan dat dit onderdeel kan barsten, en als het probleem niet wordt verholpen kan het leiden tot structurele uitval. Externe belasting niet gerelateerd aan onderhoud maar veroorzaakt door het botsen van de kooi of als de kooi niet wordt ondersteunt tijdens transport kan slijtage bij het onderdeel doen versnellen.

Als er daarna een barst wordt ontdekt moet de machine direct buiten gebruik worden gesteld.

De onderhoudsafdeling van Niftylift zal advies uitbrengen over hoe lang het duurt voordat een vervangend onderdeel wordt toegezonden. Er zal alles aan gedaan worden om dit op de kortst mogelijk termijn te laten plaatsvinden.
