## Technisches Bulletin: - TB0118

**An:** Maschineneigentümer nach Seriennummer  
**CC:** Niftylift Kundendienstabteilung  
**Von:** Daniel Rance  
**Datum:** 18. Mai 2016  
**Unser Zeichen:** TB0118  
**Betr.:** Vorgeschriebene Inspektion

### **Betroffene Maschinen : HR28 (Alle Antriebsarten und Länder)**

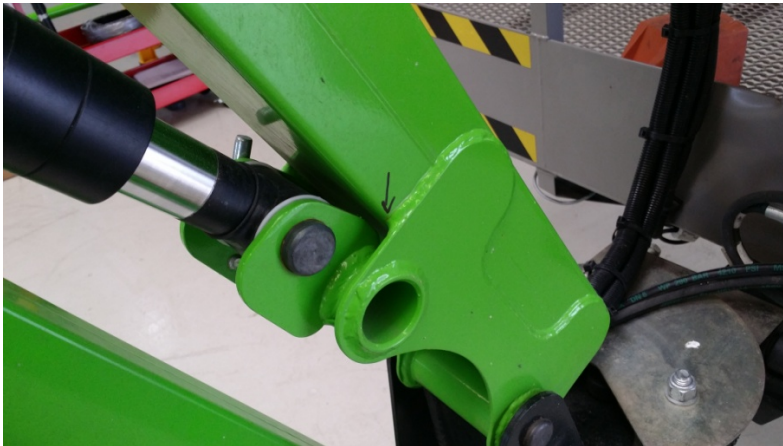
**Abbildung 1**

Es wurde festgestellt, dass die auf dem Niftylift HR28 benutzte obere Korbarm-Fabrikation (P26732) unter Materialermüdung nahe der oberen Zylinderbefestigung leiden kann.

Alle HR28 Maschinen müssen sofort überprüft werden, um zu bestimmen, ob es bereits zu Rissbildung gekommen ist. Die Position an der Maschine wird in Abbildung 1 und ein beispielhafter Riss wird in Abbildung 2 gezeigt.

**Wenn ein Riss in der Lackierung des Korbarms gefunden wird, muss die Maschine sofort außer Betrieb genommen werden.**

Wenn keine Hinweise auf Rissbildung gefunden werden, kann die Maschine weiterhin benutzt werden. Die Überprüfung dieses Bereichs muss wöchentlich zusätzlich zu den in der Bedienungsanleitung beschriebenen täglichen/wöchentlichen/monatlichen Inspektionen durchgeführt werden.

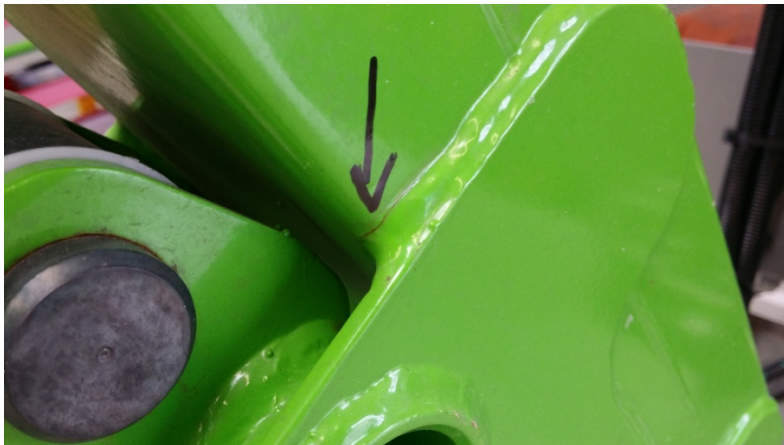
**Abbildung 2**

Unsere Untersuchungen haben gezeigt, dass die Komponente Risse aufweisen kann, und wenn dieses Problem nicht behoben wird, kann es möglicherweise zu Strukturversagen kommen. Externe Belastungen, die zum Beispiel durch Anstoßen des Korbs während des Betriebs oder mangelnde Unterstützung des Korbs während des Transports hervorgerufen werden können, können zur schnelleren Verschlechterung der Komponente beitragen.

Wenn bei späteren Überprüfungen Rissbildung festgestellt wird, muss die Maschine sofort außer Betrieb genommen werden.
