## Tekninen tiedote: TB0121

<b>Kenelle:</b>	<b>Kaikki HR28-koneen omistajat</b>
<b>Kopiot:</b>	<b>Niftylift Service Department</b>
<b>Keneltä:</b>	<b>Martin Cross</b>
<b>Päivämäärä:</b>	<b>09<sup>th</sup> toukokuu 2017</b>
<b>Viitteemme:</b>	<b>TB0121</b>
<b>Asia:</b>	<b>Pakollinen vaijerijärjestelmän tarkastus ja tarrasovellus</b>

### **Asiaankuuluvat koneet: HR28 (Kaikki tehotoiminnot ja maat)**

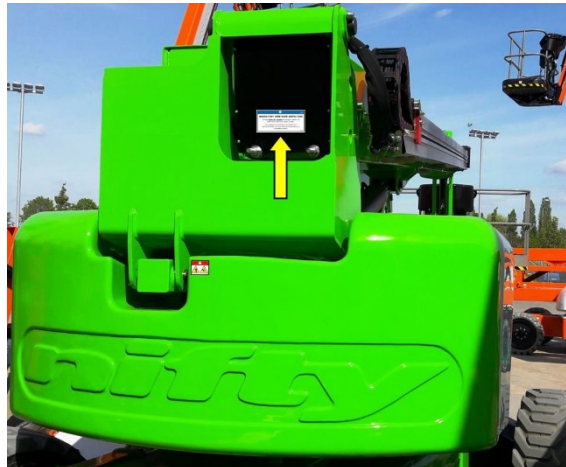
Kuva 2 – Tarran sijainti HR28:n teleskoopin kannella

3. Aseta tarra (Ks. Kuva 1 ja Taulukko 1) HR28-koneen teleskooppikanteen (Ks. Kuva 2).
4. Täytä ja palauta tämän tiedotteen sivu 3 sähköpostitse osoitteella [service@niftylift.com](mailto:service@niftylift.com) vahvistamaan, että nämä toimet on suoritettu kutakin koneen sarjanumeroa varten.
